Réhabilitation du ruisseau de Pont-Martin

Cours d'eau Pourquoi et comment les restaurer?

Les Rendez-vous du SAGE

Mardi 9 avril 2013 / MALVILLE

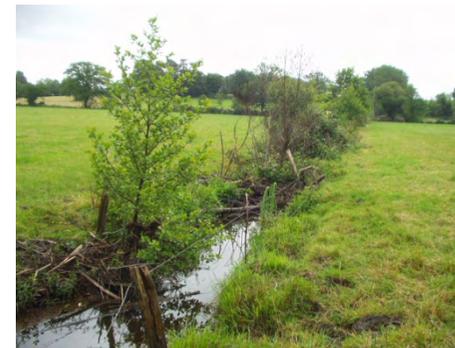
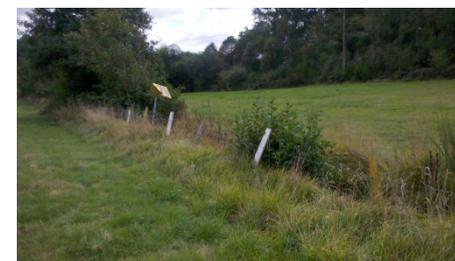
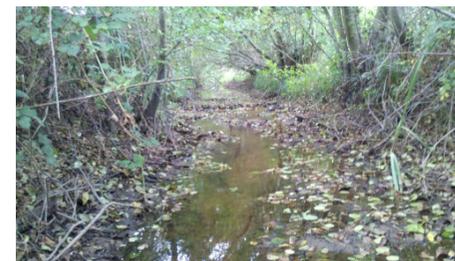
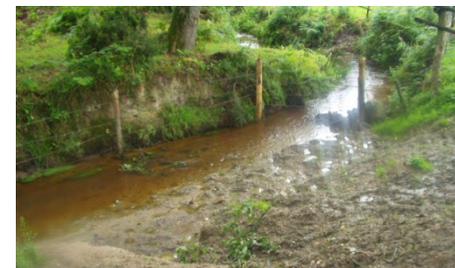
- Ruisseau fortement dégradé au regard des objectifs de la DCE :
 - Berges et ripisylve
 - Berges dégradées (piétinement des animaux, érosion...)
 - Mauvais état voire absence de végétation rivulaire
 - Lit mineur
 - Colmatage et envasement (absence de dynamique)
 - Débit et continuité
 - Assecs précoces et prolongés
 - Ouvrages et obstacles à la continuité (busages, radiers de ponts...)
- Ruisseau ayant subi de profondes modifications :
 - Ruisseau recalibré (élargi et surcreusé)
 - Ruisseau rectifié (« mis droit »)
- CTMA Brière-Brivet 2011-2015 :
 - Travaux d'entretien et de restauration de la ripisylve
 - Fourniture et pose de clôtures et d'abreuvoirs
 - Aménagement de passages à gués
 - Travaux de restauration de la continuité écologique
 - **Travaux de restauration de la morphologie du lit mineur**

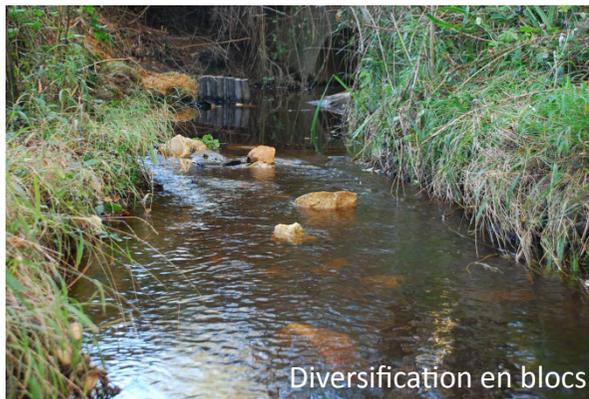
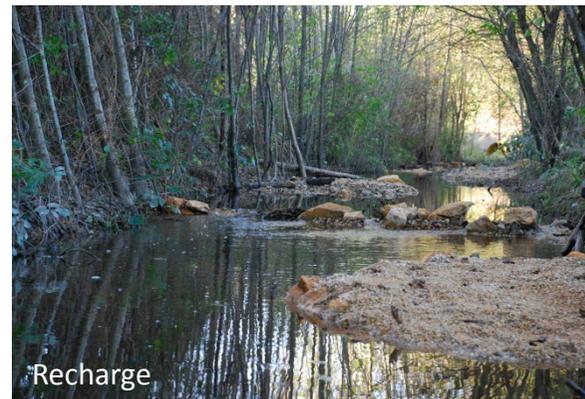
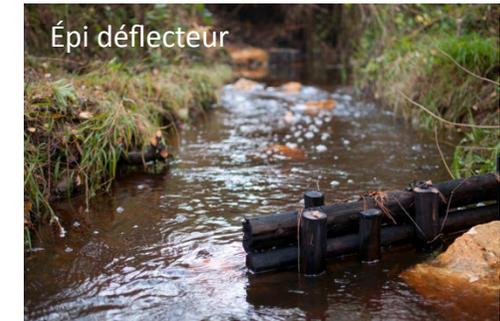
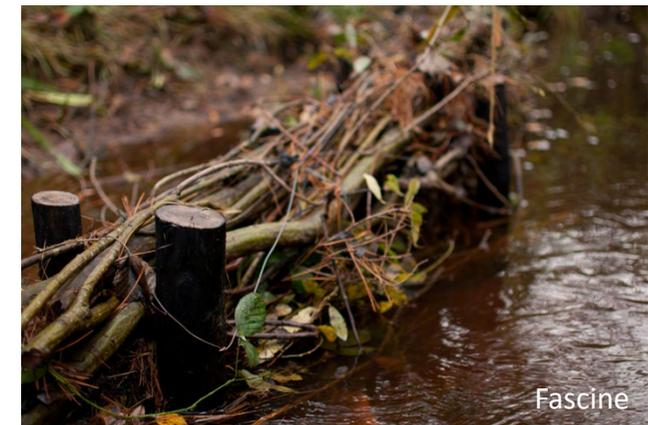
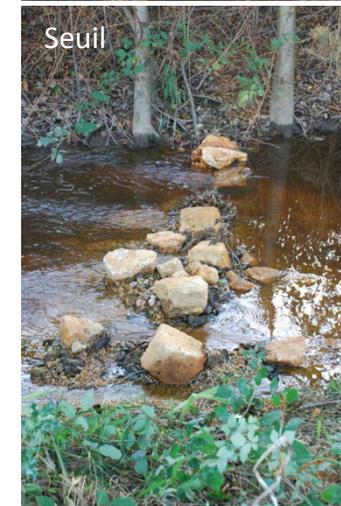
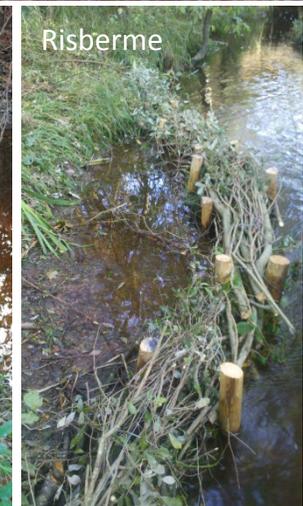
- TRONCON N°1 / Délaié RN 165 (secteur très encaissé – 50 m) :
 - 2 épis déflecteurs + 2 fascines
 - Diversification en blocs
- TRONCON N°2 / Bassins de rétention (secteur avec accès de part et d'autre du ruisseau – 150 m) :
 - 2 épis déflecteurs + 2 fascines
 - Recharge en granulats sur toute la longueur (hauteur moyenne de 20 cm)
 - Recharge ponctuelle en granulats
 - Diversification en blocs

- BOIS : pieux châtaigniers et branchage des saules issus du traitement préalable de la ripisylve
- Granulats (issus d'une carrière à Missillac, à environ 2 km) :
 - Graviers 4/10 mm (environ 20%)
 - Galets 20/60 mm (environ 60%)
 - Blocs > 200 mm (environ 20%)
