**205 logements + merlon antibruit**

**Autorisation / eau pluviale : BV 20.6 ha**

## **Le projet et le SAGE**

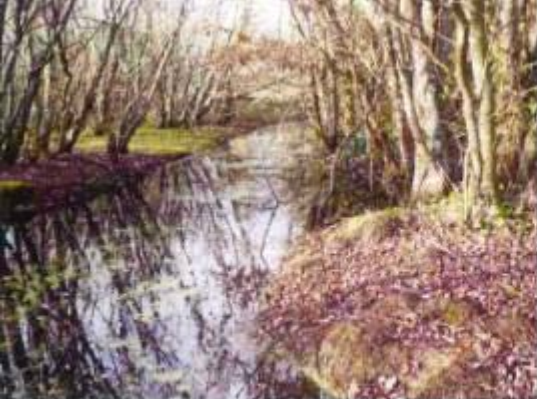
Fossé / étier aux abords du pied de remblais de la RD 773

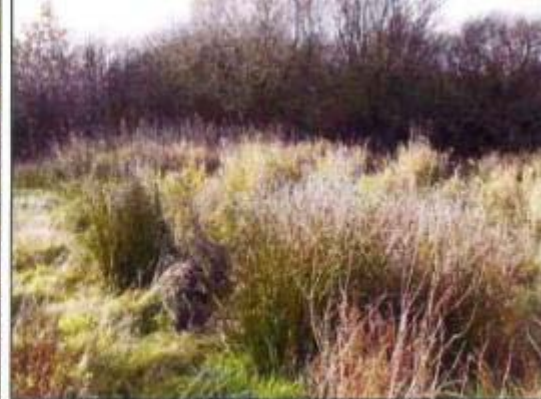
Abords de la zone humide. Le terrain naturel est ici à la cote des 2,5 m NGF IGN 69

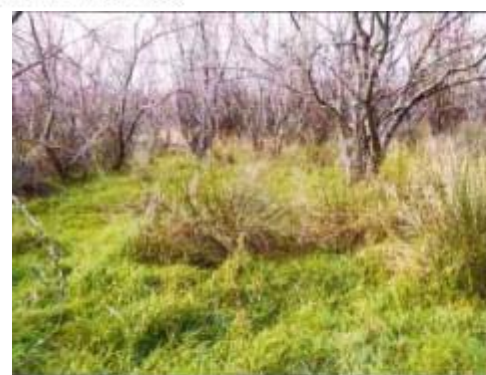
Saulaie sur Tourbière. Cote 2,9-3 m NGF IGN 69

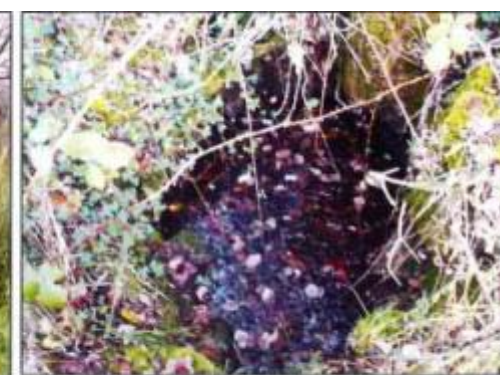
Source maçonnée (et aujourd'hui protégée) en limite de couches géologiques située au droit de la Saulaie / tourbière.

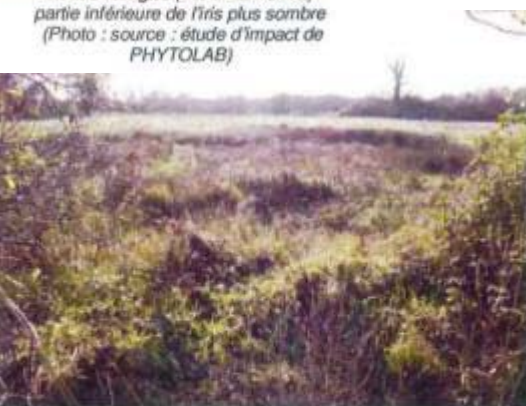
Zone humide – jonchaie en bordure du chemin et au droit de la RD 773.

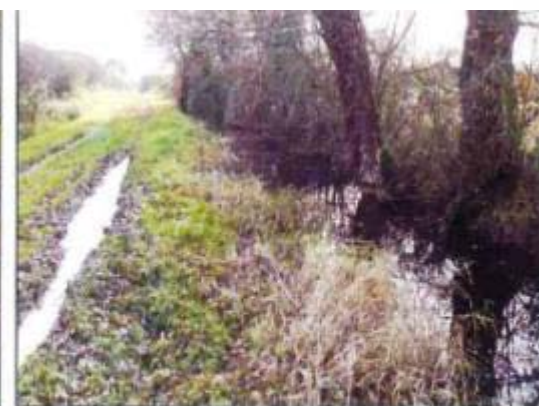
Chemin communal et fossés en amont immédiat de la jonchaie. Le positionnement sur un point bas et le mauvais profilage des fossés contribuent à l'état de délabrement du chemin.

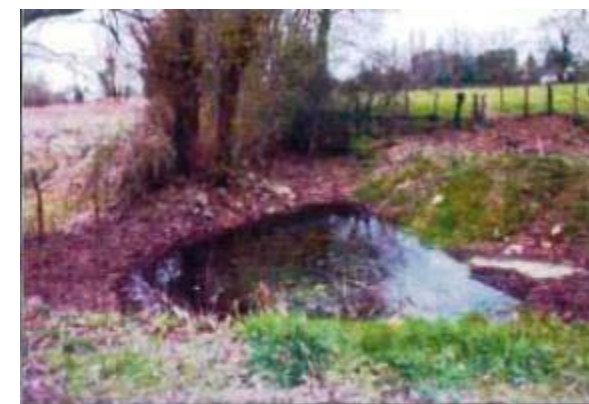
Mare temporaire située le long du chemin d'exploitation reliant le site au bourg, à 3,1 m NGF IGN 69

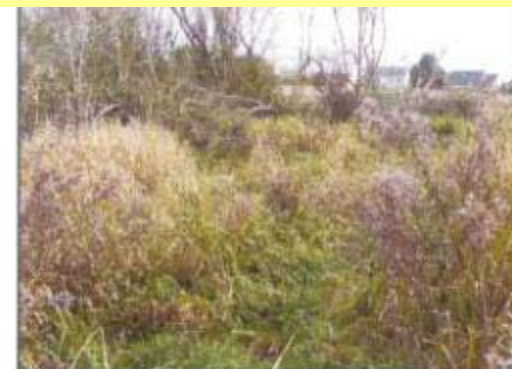
Mare temporaire nichée dans la roselière au niveau du pré au sable

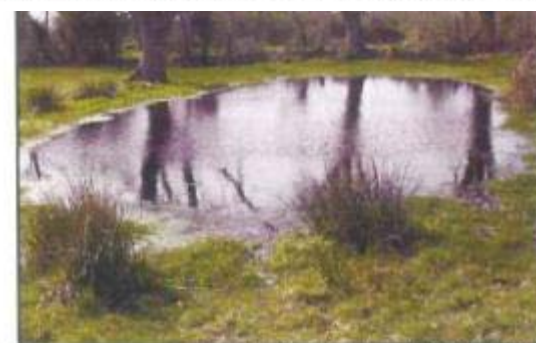
Mare permanente située à 4,2 m NGF IGN 69
