Réhabilitation du ruisseau de Pont-Martin

Cours d'eau Pourquoi et comment les restaurer?

Les Rendez-vous du SAGE

Mardi 9 avril 2013 / MALVILLE

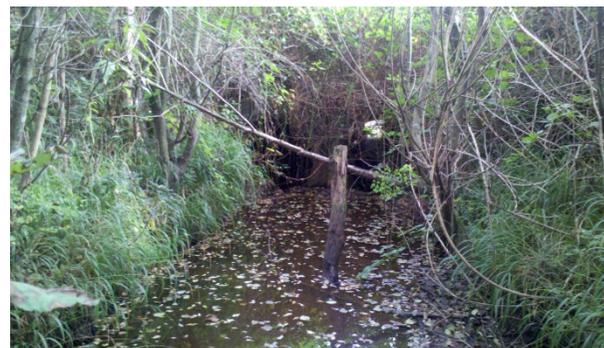
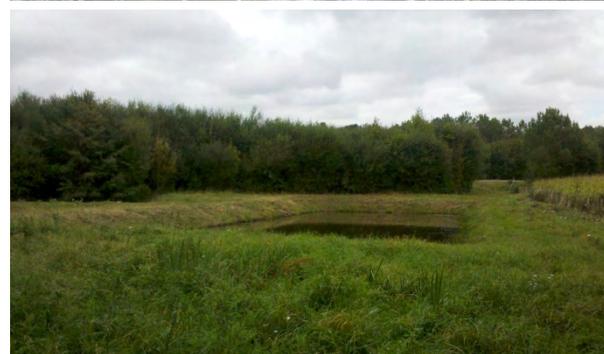
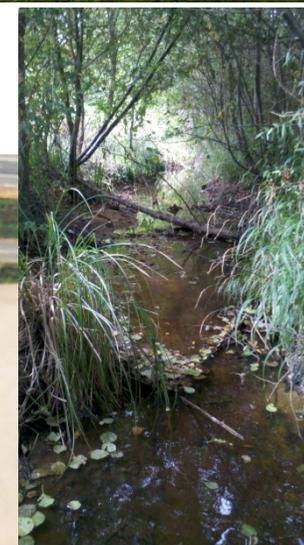
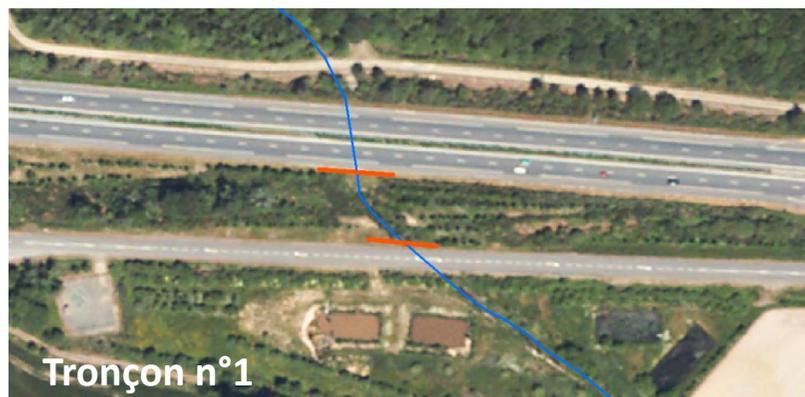
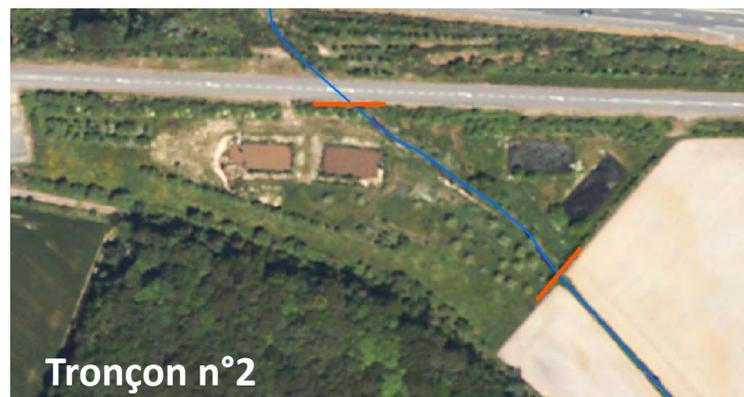
- Ruisseau fortement dégradé au regard des objectifs de la DCE :
 - Berges et ripisylve
 - Berges dégradées (piétinement des animaux, érosion...)
 - Mauvais état voire absence de végétation rivulaire
 - Lit mineur
 - Colmatage et envasement (absence de dynamique)
 - Débit et continuité
 - Assecs précoces et prolongés
 - Ouvrages et obstacles à la continuité (busages, radiers de ponts...)
- Ruisseau ayant subi de profondes modifications :
 - Ruisseau recalibré (élargi et surcreusé)
 - Ruisseau rectifié (« mis droit »)
- CTMA Brière-Brivet 2011-2015 :
 - Travaux d'entretien et de restauration de la ripisylve
 - Fourniture et pose de clôtures et d'abreuvoirs
 - Aménagement de passages à gués
 - Travaux de restauration de la continuité écologique
 - **Travaux de restauration de la morphologie du lit mineur**

- **Chantier expérimental morphologie**
 - 1^{er} chantier sur le bassin versant > **chantier « test »**
 - Chantier pour communiquer > **chantier « vitrine »**
 - **Accord du propriétaire + accès**
- **Travaux sur environ 200 m sur terrains de la DIROuest :**
 - Tronçon n°1 : délaissé RN 165
 - Tronçon n°2 : 4 bassins de rétention de RN165
- **Objectifs :**
 - rehausser et resserrer la lame d'eau (ruisseau très élargi et surcreusé)
 - Augmenter les capacités de débordements en période de crues et de maintien des niveaux d'eau en période d'étiage (éviter les assecs)
 - Diversifier les habitats (piscicole et macrofaune invertébré)
