Contexte

Bureau de la CLE du 03 juillet 2018 : Modifications ZAC de la cour des Bois - Mésanger

Le projet et le SAGE

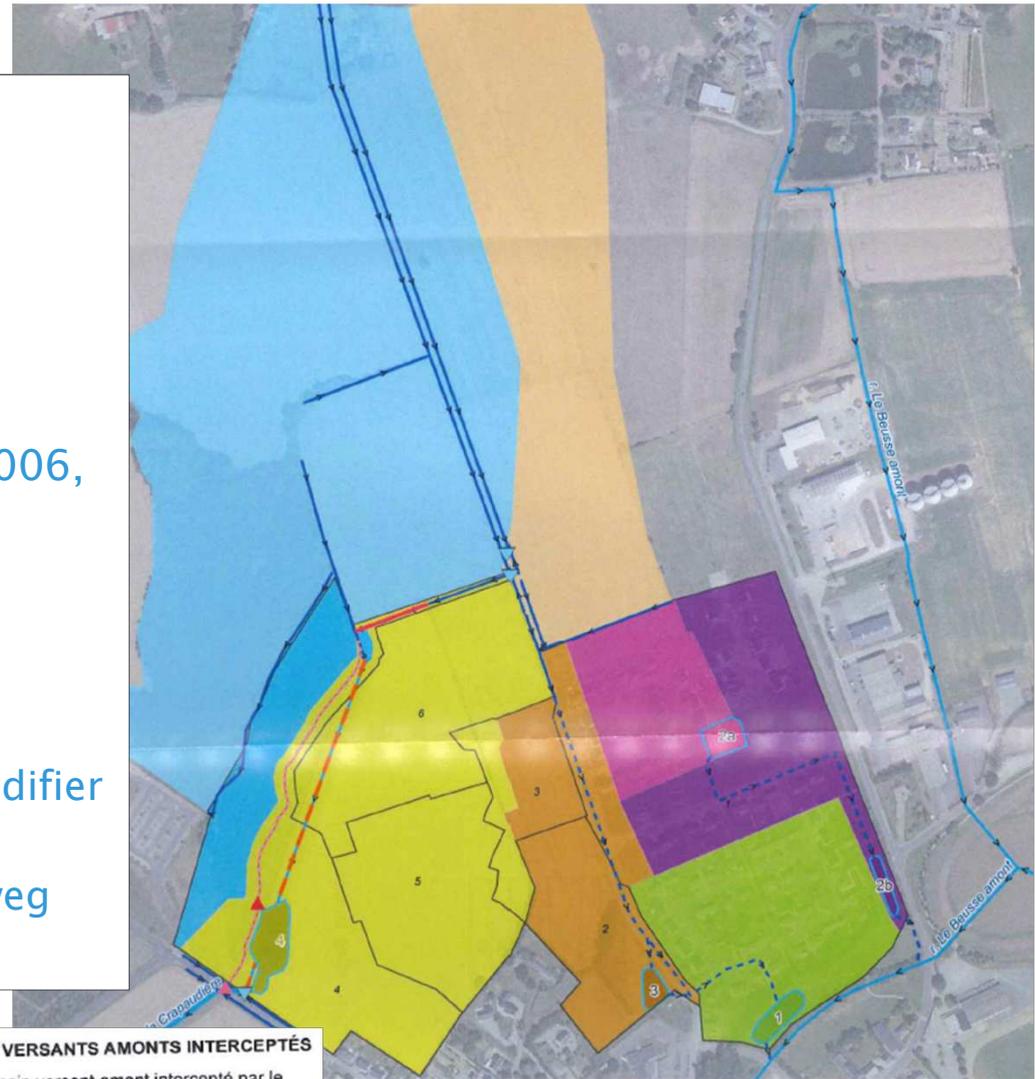
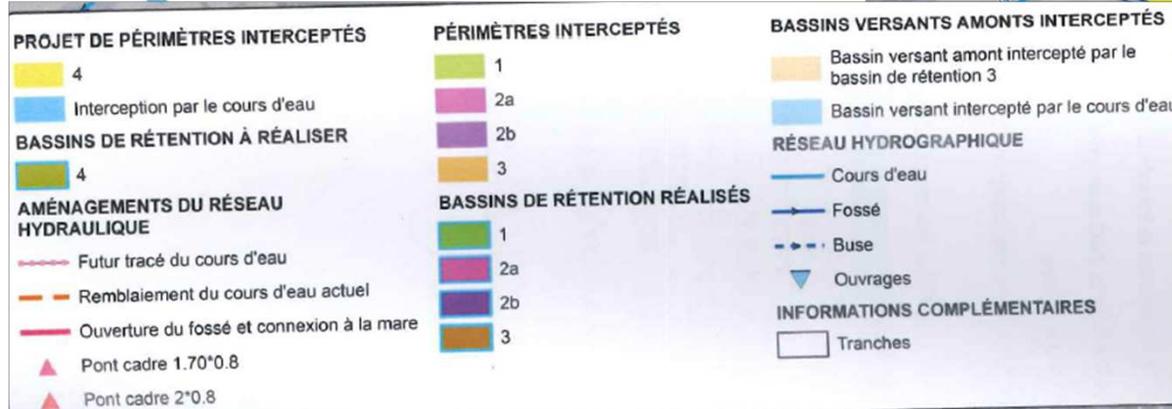
- Aménager tranches 3 à 6 ;
- Créer le bassin de rétention 4 et modifier le 3 ;
- Remettre le ruisseau dans son thalweg naturel.

- **Travaux hydrauliques :**

- Segment 1 : conservation avec recharge en granulat du lit ;
- Segment 2 : création du nouveau profil (diversification des faciès) ;
- Segment 3 : raccordement au cours d'eau actuel + aménagement d'un pont cadre ;
- Bande de 10m entre le cours d'eau et les aménagements ;
- Plantation de haies.

- **Nouveau profil dimensionné** pour un débit moyen mensuel, biennale et décennal.

- **Lit actuel remblayé.**

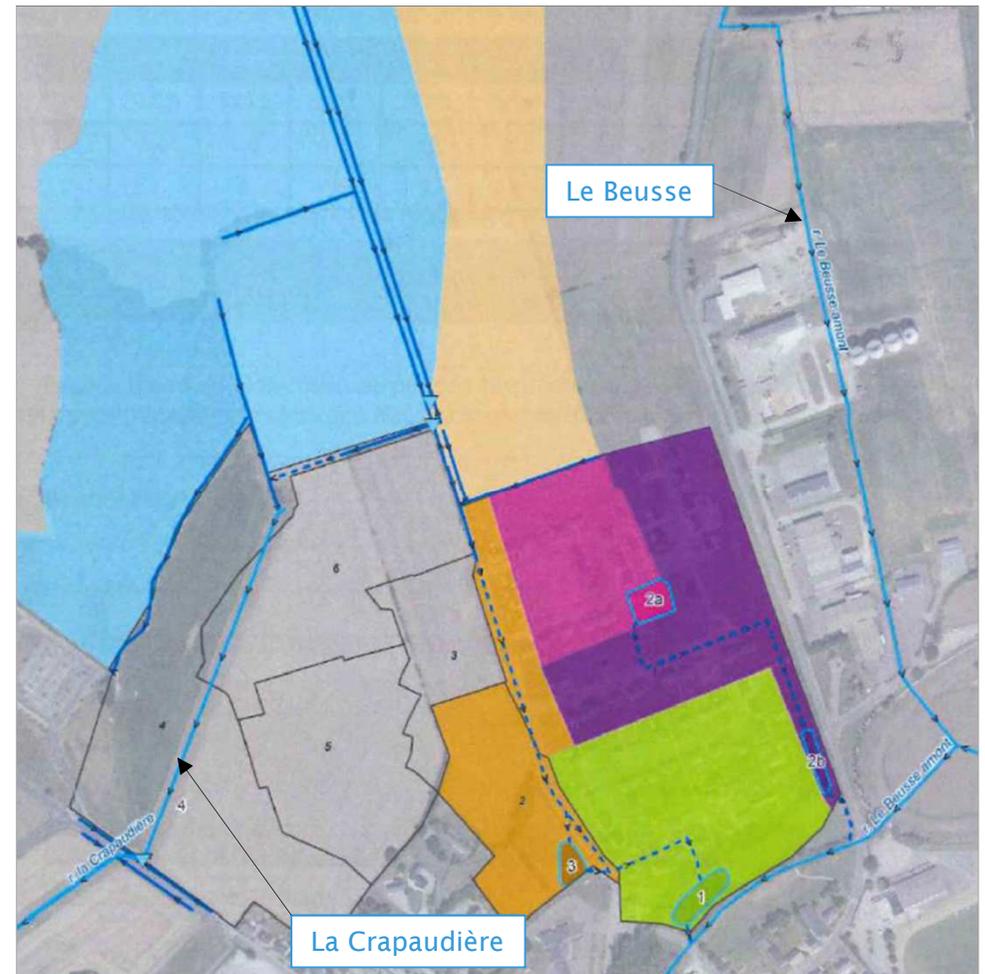
Réseau hydrographique

- Ruisseau la Crapaudière est un affluent de la Beusse.

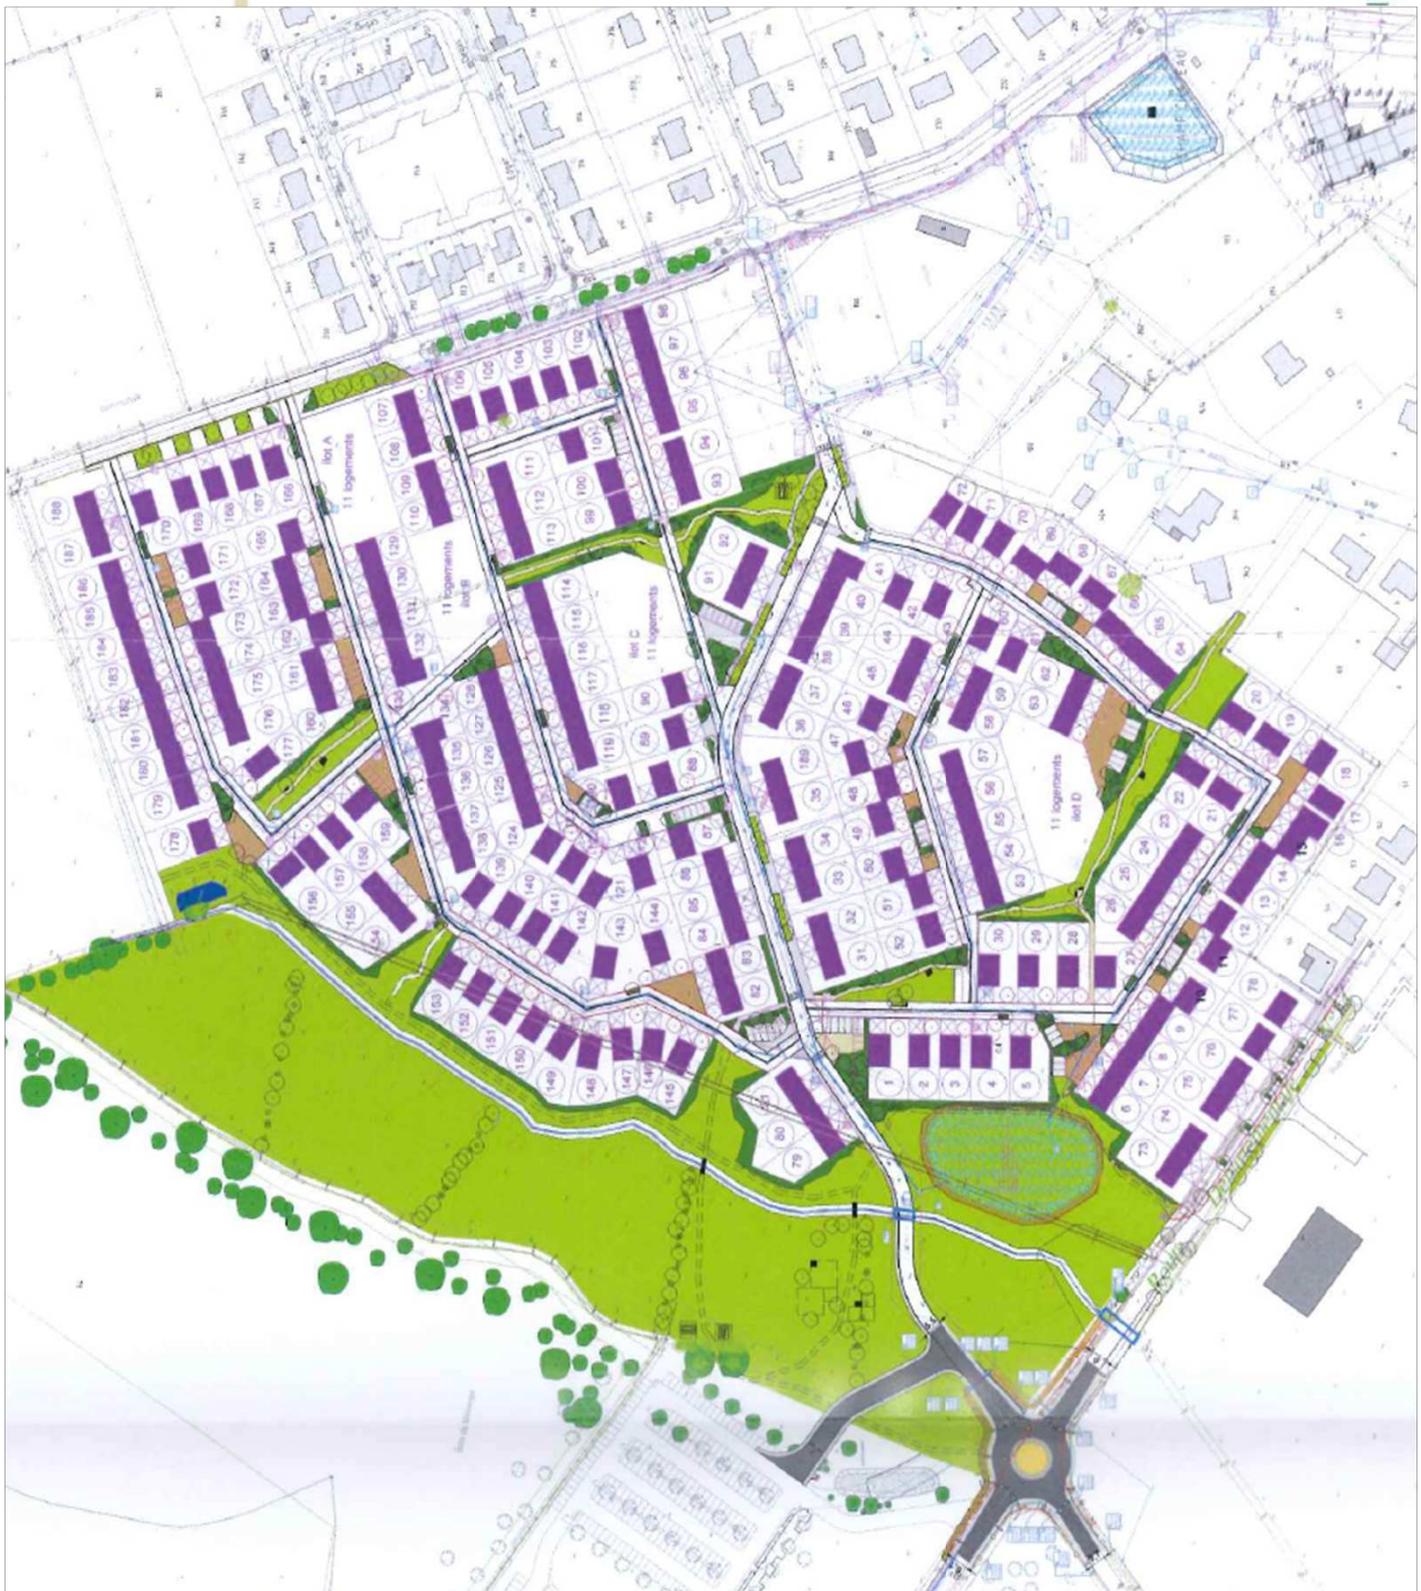
Principes de gestion des eaux pluviales

- **Collecte et transfert** : réseau de canalisation et fossés :
 - Infiltration à limiter au regard de la nature des sols (limoneux-argileux et substratum) ;
 - Pas d'infiltration à la parcelle.
- **Stockage** : 5 bassins de rétention
 - BR 1 et 2 : déjà construits ;
 - BR 3 et 4 : à aménager.
- **BR 3 et 4** : débit de fuite de 3 l/s/ha, protection décennale avec une surverse centennale.
- **Qualité du rejet** :
 - Abattement des polluant par décantation ;
 - Suivi de la qualité du rejet ?

Site	Etat	Arrêté de 2015		Projet 2016		Milieu récepteur
		Volume de stockage (m³)	Débit de fuite du bassin de rétention (l/s)	Volume de stockage (m³)	Débit de fuite du bassin de rétention (l/s)	
Bassin 1	Réalisé	2 200	20	2 200	20	Ruisseau du Beusse
Bassins 2a et 2b	Réalisés	631	26	631	26	Ruisseau du Beusse
Bassin 3	Réalisé mais à modifier	546	24	965	55	Ruisseau du Beusse
Bassin 4	A réaliser	2 069	32	1 475	31	Ruisseau de la Crapaudière
