## RD 617 – Pont de l'étier la Bouma – Couëron & Indre

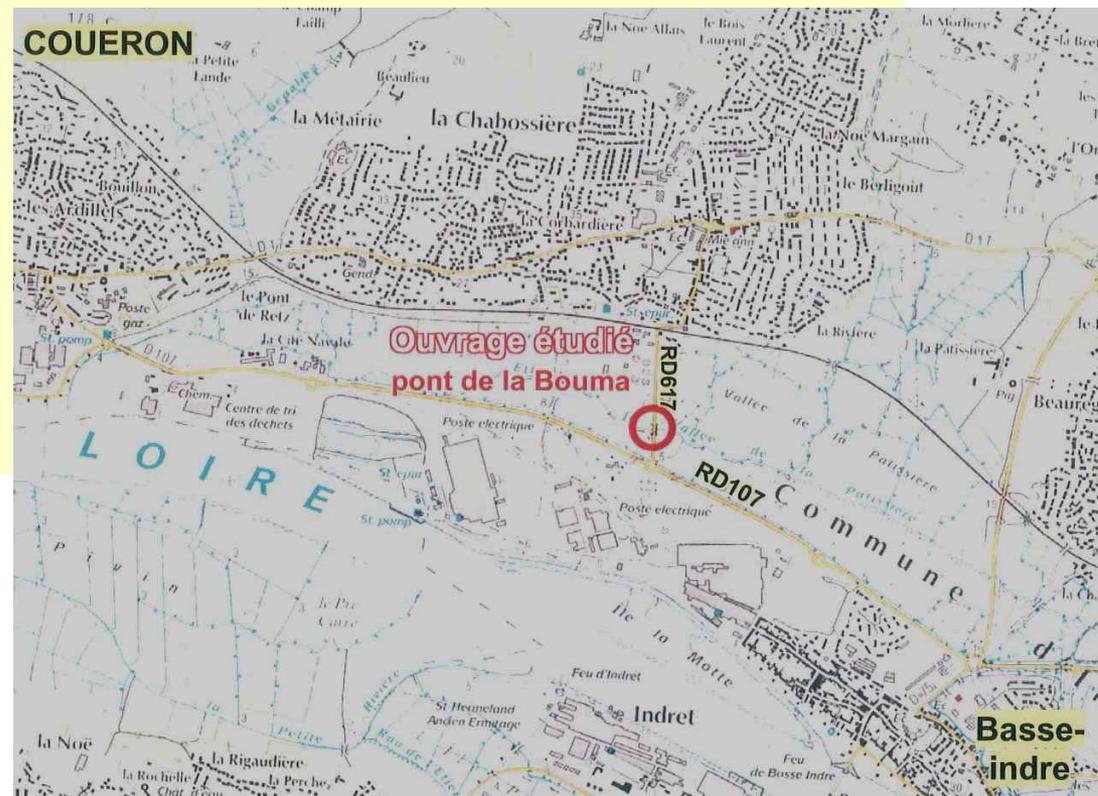
- Buse métallique corrodée
- Chemisage en béton 15 à 20 cm
- Pas d'effet en dehors de la phase travaux (hydraulique, qualité, écosystèmes, usages)
- Secteur inondable (marais de la Pâtissière)
- Transparence piscicole :
  - Modification du niveau en étiage
  - Hauteur d'eau passe de 0.70 à 0.50 m
