Déclaration d'existence + réfection de 5 ouvrages hydrauliques localisés sous la RD 773  
Autorisation temporaire : mise en place de batardeaux lors des travaux

#### RD 773 :

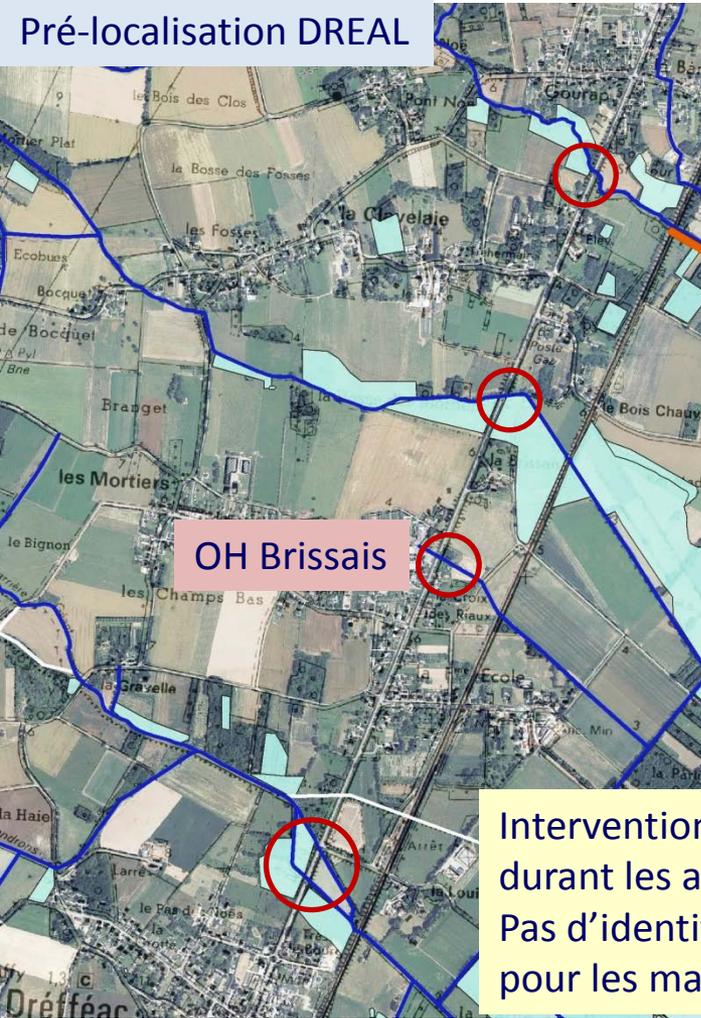
**Pré-localisation DREAL**

**Inventaire communal ZH & CE – 2012 – non validé**

Le dossier n'identifie pas de zones humides au droit des projets...

Pré-localisation ZH DREAL et inventaires communaux montrent qu'il en existe
